平成27年9月関東・東北豪雨による 災害の総合研究

研究代表者
京都大学防災研究所
田中 茂信

本研究「平成27年9月関東・東北豪雨による災害の総合研究」は、研究代表者・研究分担者25名、および連携研究者5名の計31名で組織し、記録的豪雨によって鬼怒川流域にもたらされた洪水流出とそれによって沿川で発生した洪水氾濫災害について現象面と行政組織の防災体制や個人の避難行動の関係に焦点を当て、大都市圏で発生する洪水氾濫災害時の防災対策について、今後のあるべき姿を提案する。

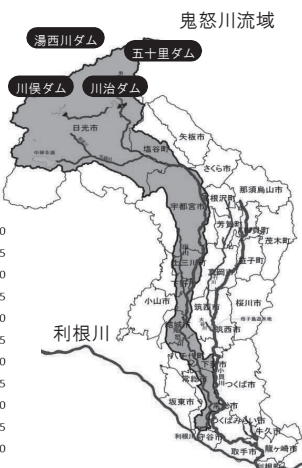
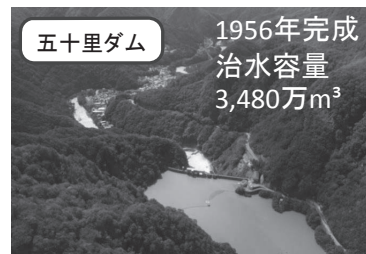
五十里ダムに対する湯西川ダムの効果

湯西川ダムの洪水調節が無ければ

- 五十里ダムへの最大流入量が増大(約1,400m³/s → 約2,000m³/s)
- ただし書き操作(異常洪水時防災操作)に移行することにより、五十里ダムの最大放流量が増大(約450m³/s → 約1,100m³/sに倍増)

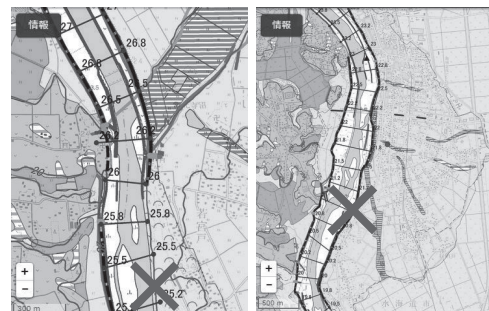
治水地形分類図(国土交通省)左:若宮戸地区、右:上三坂地区
×印が破堤あるいは越流地点。黄色が自然堤防、黄色に茶色の半円が河畔砂丘。自然堤防の東側の薄緑色が後背低地。

1. 上三坂は、過去の洪水流により運ばれて堆積した自然堤防からなる。
2. 若宮戸は、寄洲から北西の季節風により吹き上げられた砂で形成された河畔砂丘が載る(「治水地形分類図を参照」)。
3. いずれの地区も、自然堤防が河道に沿って分布しているのではなく、河道に直交して扇状に広がる。これは、かなり古い時代から度重なる洪水によって自然堤防や河畔砂丘が破堤して、河道からの氾濫堆積物が河道から直交する向きに扇状に堆積してきたことを示唆する。
4. 今回の調査からは確認できなかったが、後背低地からの一般的な自然堤防の高さよりも、上三坂の自然堤防の高さが比較的高いことから、上三坂でも自然堤防の上に河畔砂丘が載ることが想定される。

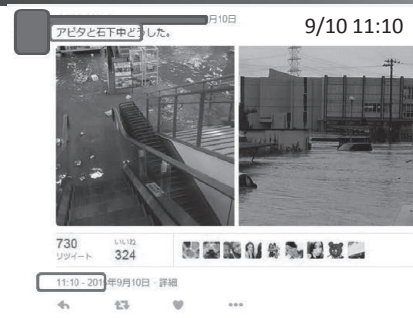
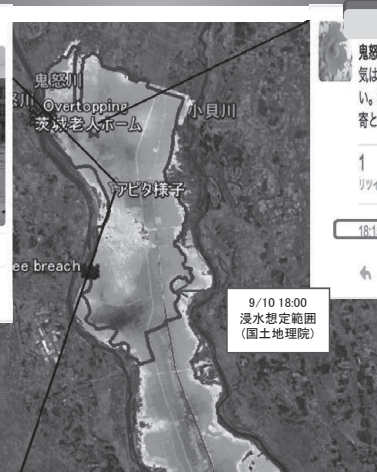
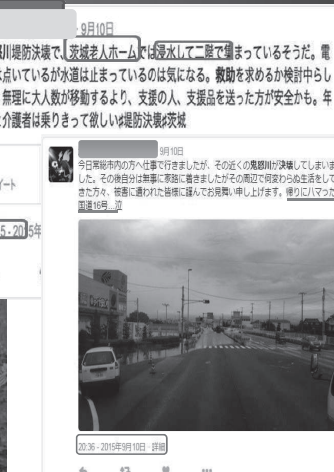
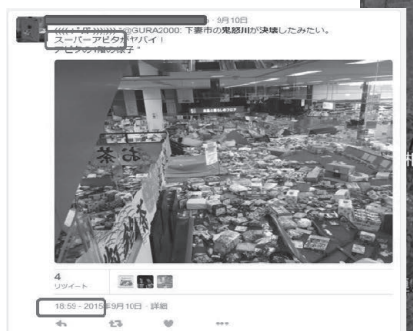
(参考)ソーシャルメディア(Twitter)の情報について

鬼怒川洪水に関するツイッター情報を解析し、被災地から発信された情報が浸水域の実績とよく対応していることを確認した。
また、10日夕方の八軒堀川周辺の浸水など、国土地理院による空撮では捉え切れていない浸水がTwitterに発信されていたことを確認した(現地調査の結果とも対応する)。

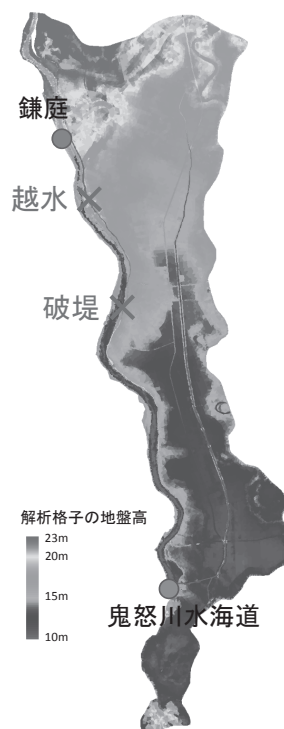
- ・一辺100m程度の三角形非構造格子を使用
- ・鬼怒川の鎌庭と鬼怒川水海道の観測水位を与える。
- ・初期降雨と水田地形(畦と水路)の影響を考慮
- ・八間堀川排水機場の運転を考慮
- ・三坂町での破堤プロセスのモデル化

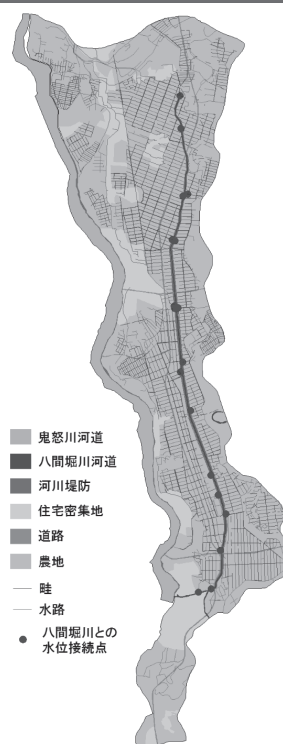
畦 → 高さ0.5mの直立壁

浸水深が畦の高さを越えると、
越流公式により流量を計算

水路 → 一次元水路のネットワーク

約20mごとの区間に分割
地上メッシュと水位を比較して、
越流公式により交換流量を計算
20ヶ所で八間堀川と接続

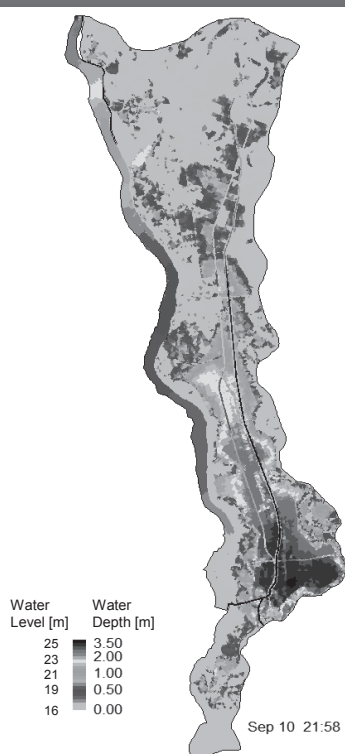
- 水路によって初期降雨が八間堀川に集められている。
- 初期降雨による浸水域が過大評価されている。
- 八間堀川と水路を流下した氾濫水が、下流で氾濫域を拡大している。
- 10日17時ごろ、水海道地区に上流からの氾濫水が到達し、八間堀川の洪水と一体となって氾濫域が拡大する。
- 最大浸水位は、佐山らの計測結果と良好に一致した。
- 氾濫水の伝播が、(水路を考慮していない場合でも)実測よりかなり速い。

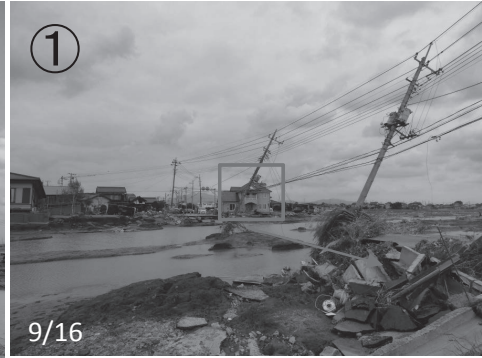
①

後背地の水田は15日現在も水が引いていない箇所が多く見受けられる。泥流が堆積し、復旧に時間を要する。

- ・常総市における農業被害額は75.5億円
- ・コシヒカリは、収穫後40%(保管米も被害)、収穫前60%
- ・収穫適期から遅れて収穫しても、過乾燥による胴割れ米が発生
- ・土砂堆積深35cmで収穫が皆無、50cmで稲体が埋没
- ・六間堀川の農家における低平地での洪水リスクの欠如(農機具水没)

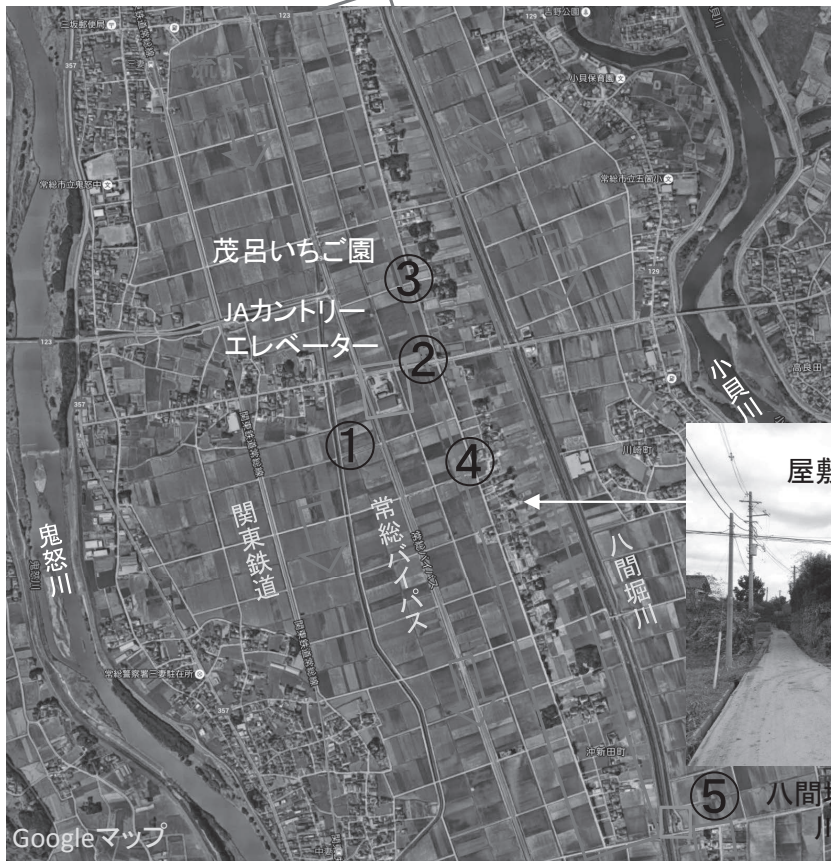
八間堀川の両岸に
大規模水田を営む
農家が連なる。

堤防の決壊箇所や
破堤箇所から離れ
ているが、洪水によ
る浸水は約2mに達
し、最も被害を受け
た地域

低平地での洪水リスク
の欠如(農機具水没)
